**Preservação do património urbano: Reabilitação de  
um edifício de génese pombalina na Rua de São  
Mamede, 25, em Lisboa**

**Universidade Lusófona – Centro Universitário de Lisboa**  
**Escola de Comunicação, Arquitetura, Artes e Tecnologias da Informação**  
**Departamento de Arquitetura e Urbanismo**

Dissertação defendida em provas públicas para a obtenção do grau de Mestre em Arquitetura, no Curso de Mestrado Integrado em Arquitetura, conferido pela Universidade Lusófona – Centro Universitário de Lisboa, no dia 27 de Abril de 2023, perante o júri, com o Despacho de Nomeação N° 176/2023, de 27 de Fevereiro de 2023, com a seguinte composição:

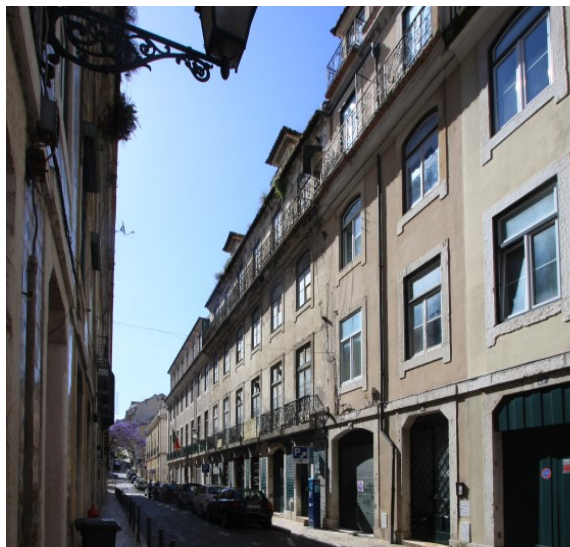
De um modo geral, as fachadas encontram-se em mau estado de conservação. A fachada principal apresenta tintas empoladas e rebocos deteriorados, com manchas de humidade. No piso térreo, o revestimento em azulejo apresenta elementos em falta.

Figura 47. Vista geral do alçado, fachada em mau estado de conservação.

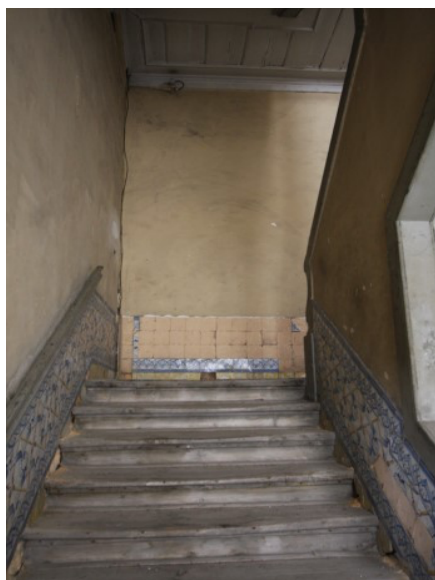
Figura 84. Escadas em pedra com lambrim de azulejo.
